# 余市港機能向上計画

(素案)

令和7年1月

余市町

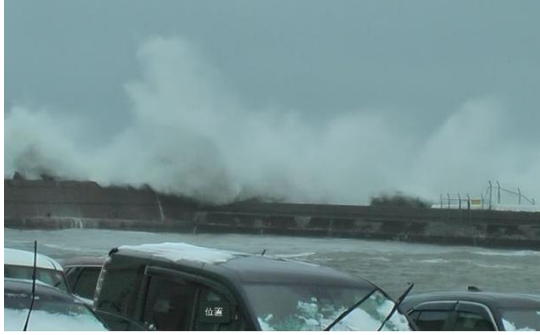
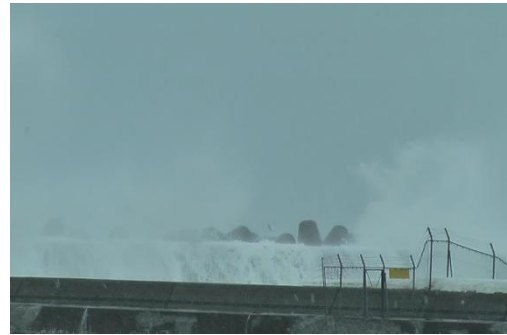
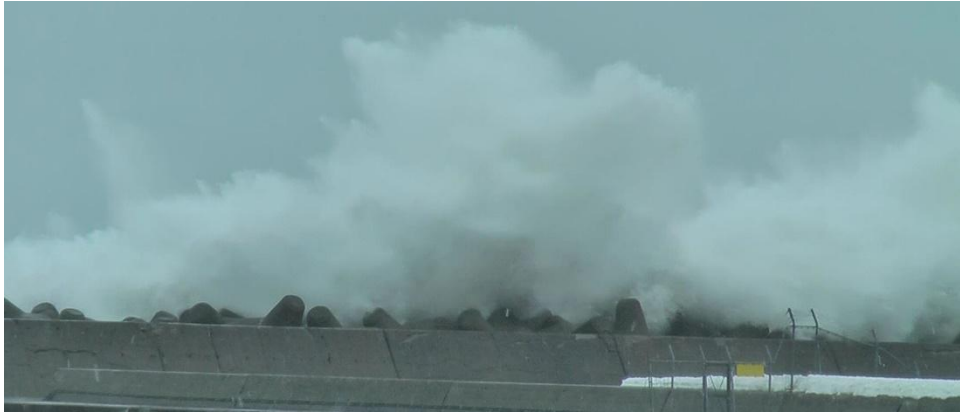
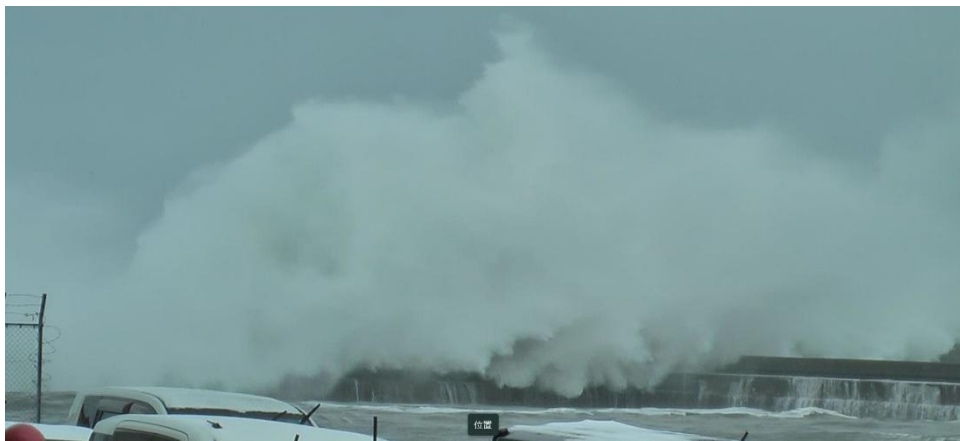
- ・ 冬の季節風が発生する時期に、北防波堤の越波が生じる。越波の範囲は北防波堤基部から曲線部終点までの範囲である。
- ・ ミサイル艇が2隻係留する場合には、1隻が栈橋、1隻が内港側の防波堤に係留する。乗員は内港側の防波堤から北防波堤を通過し建物へ移動するが、外港の波が高い時は越波がひどく（周辺の砂利等と一緒に）防波堤を超えてくるため非常に危険である。そのような時は通行禁止としている。北防波堤の基部（用地との隣接部）も越波により石が飛んできており安全な利用に支障を来たしている。
- ・ 南よりの風と高潮が重なった場合には、港口からの侵入波で港内が擾乱し、岸壁が冠水する。泊地北側が水深が浅くなっており、風の吹き寄せで水位上昇し岸壁への越流が生じている（年に1~2回程度）。
- ・ 余市防備隊では船舶を大型化し、既往内港の防波堤に係留施設として大きく改良する構想がある。
- ・ 老朽化が進行（総合評価 B）し、一部では消波工が沈下している。

北防波堤の越波、越流状況 R6. 1. 25 撮影

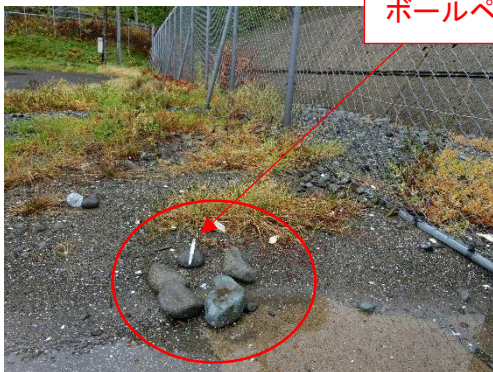
ボールペンより大きい石が越波で飛んできている。

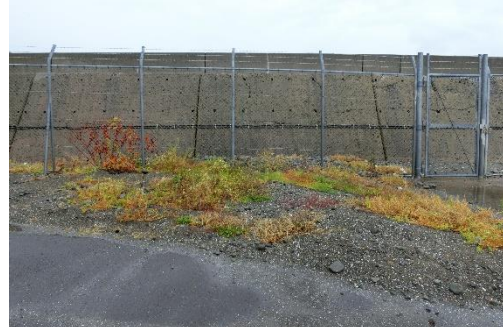
北防波堤基部の状況（越波により砂や石も防波堤を超えて堆積している）R6. 10. 23 撮影

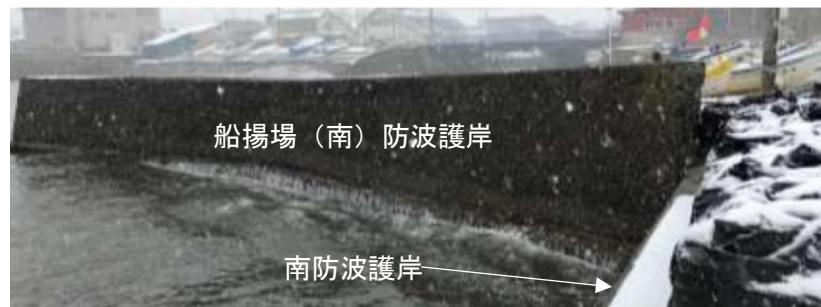
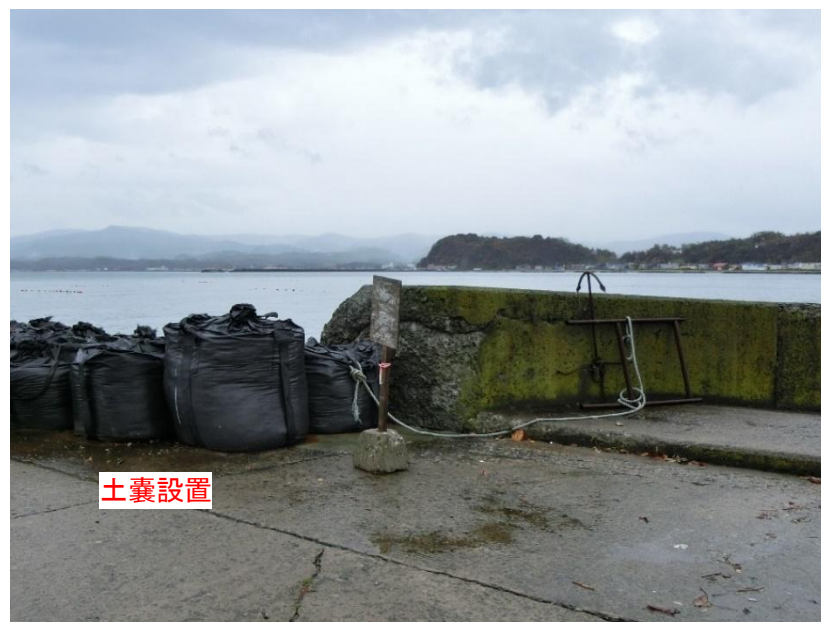
南防波護岸基部の現況

- ・南防波護岸と船揚場（南）との隅角部で越波が生じ、車両通行等の背後利用に支障を来たしている。
- ・現在は、応急措置として土嚢を設置している。
- ・護岸の機能確保のため、越波防止の対策が必要である。

→ 防波護岸基部（土嚢設置約10m）の範囲について、船揚場（南）防波護岸高を踏まえ天端高+3.0m（最低限）の胸壁を設置する。また、隅角部に消波工を設置する。

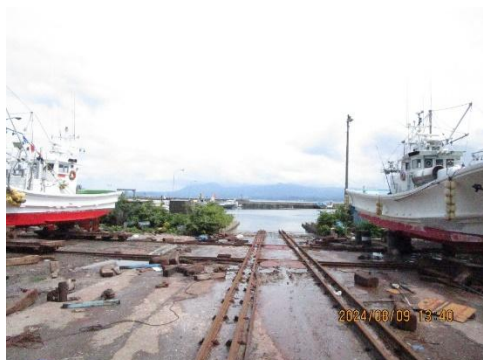
余市港ではレール式上架施設を利用している。レール、台車ともに老朽化が著しく、新設が必要な状況にある。

レールの老朽化

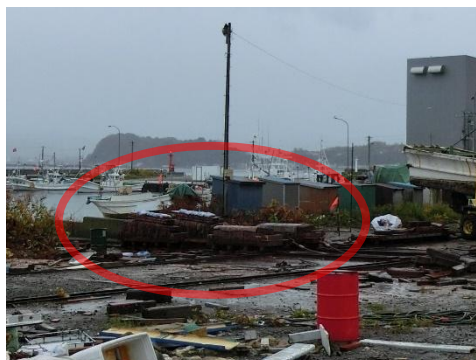
台車の老朽化

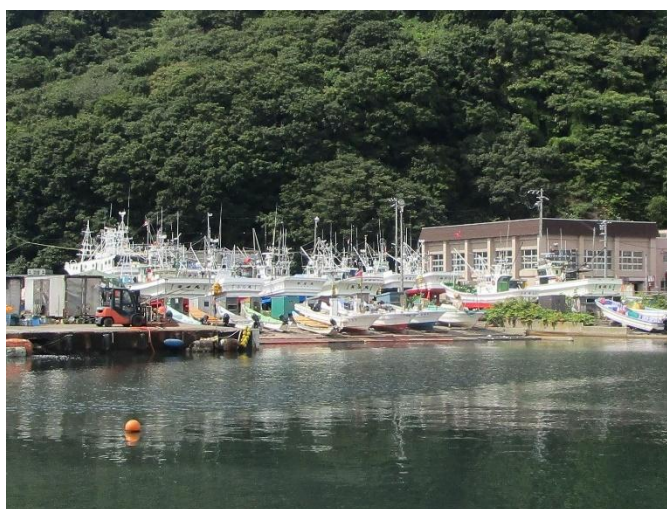
- ・近年、全道的に漁船が大型化する傾向にあり、余市港においても用地が手狭になってきている。
- ・近隣漁港からの上架意向があるが保管スペースが不足しており、受け入れ制限を実施している。

漁船保管状況 (R6. 8月撮影)

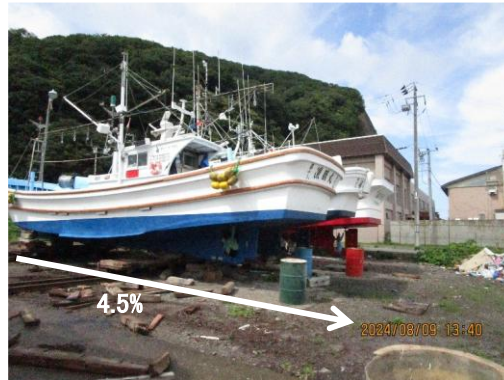
漁船上架時には、横取り台車に装備された油圧ジャッキにより、縦取台車ごとジャッキアップして横取り軌条を移動する。しかし、船置箇所が傾斜している場合、ジャッキアップ作業を斜面上で行うこととなり、危険が伴う。

傾斜地での保管状況

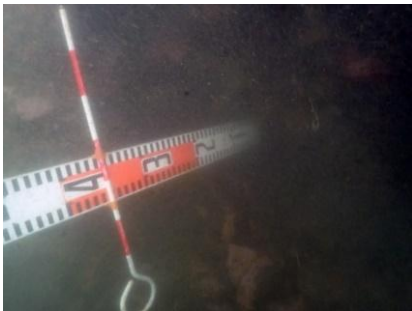
また、本体工、上部工の欠損等の老朽化が進行しており、対策が必要な状況にある。

本体工 (水中部) の欠損

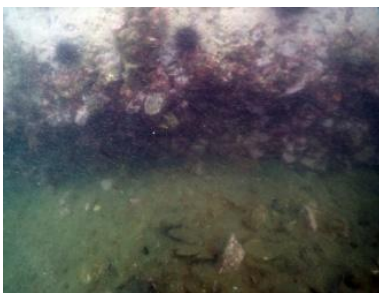
本体工 (水中部) の欠損

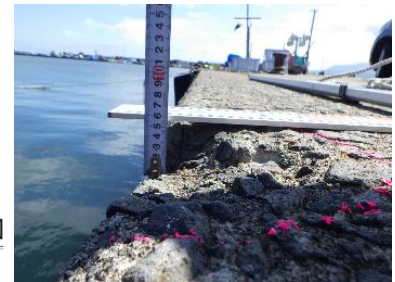
上部工の欠損

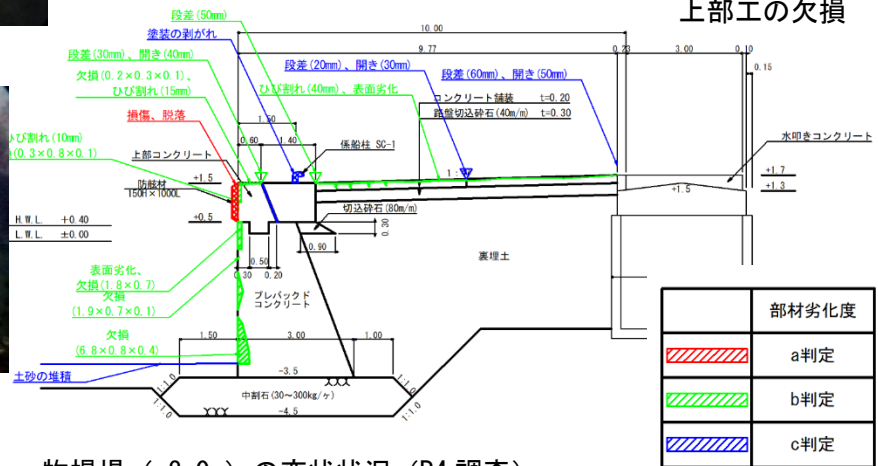
物揚場 (-3.0m) の変状状況 (R4 調査)

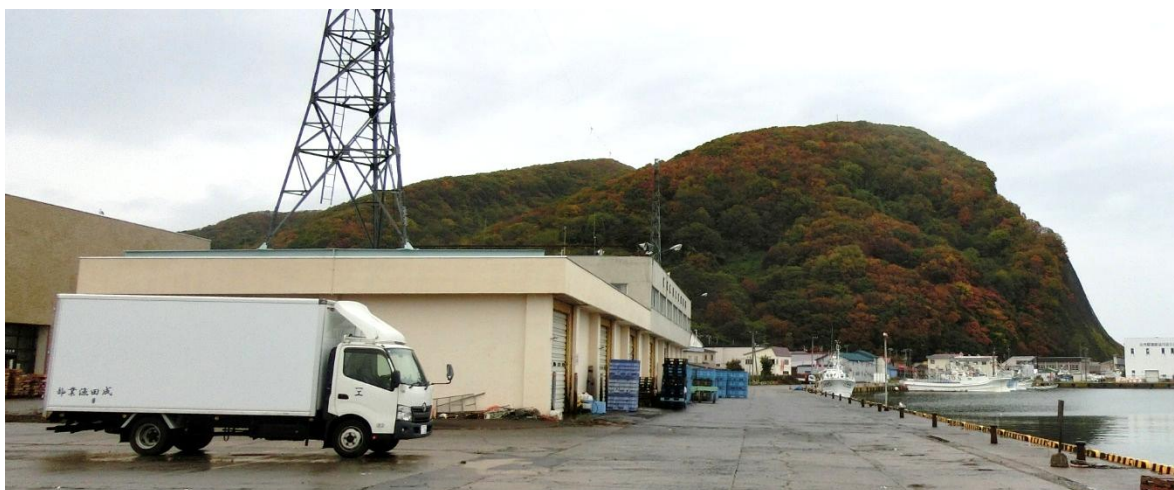
余市港には、余市水産物地方卸売市場が位置し、町内の周辺漁港から水産物が陸送されてきており、水産物の流通拠点としての機能を有している。現在の荷さばき施設は、1966年に建設され50年以上経過しており、老朽化が進行している。また、十分な施氷等により鮮度保持に努めているが、陸揚げ・荷捌きが野天での作業であるため、屋根下での陸揚げ等の更なる衛生管理対策が必要である。

荷さばき施設の現状

⇒ 物揚場の屋根付き改良、衛生管理型荷捌き所の新設

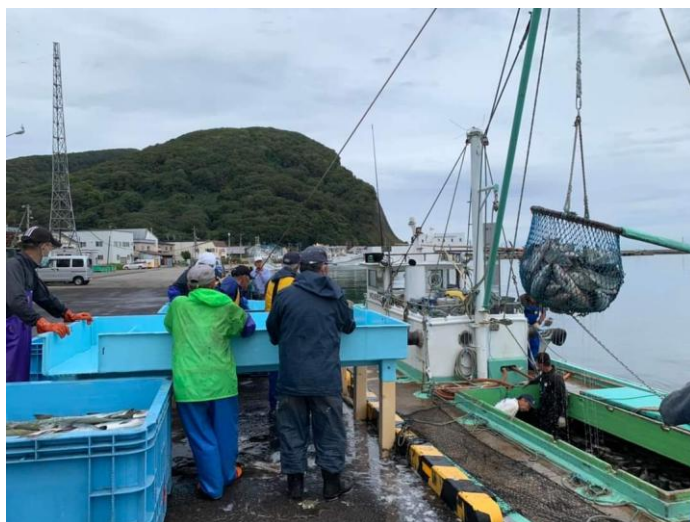
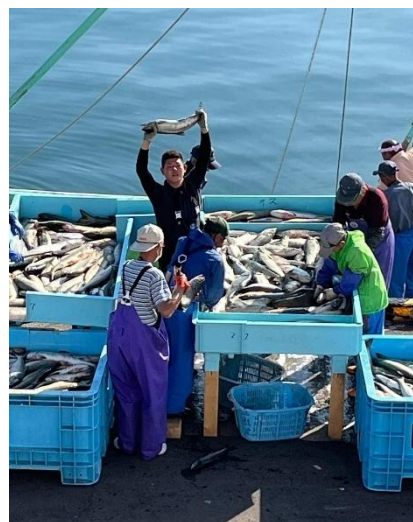
野天でのサケ定置網漁業の陸揚げ・荷捌き状況（余市郡漁業協同組合 Facebook より）
